## Vulnerabilidad estructural de las edificaciones con bloques de adobe en Rama Mainland.

### Structural vulnerability of adobe block buildings in Rama Mainland.

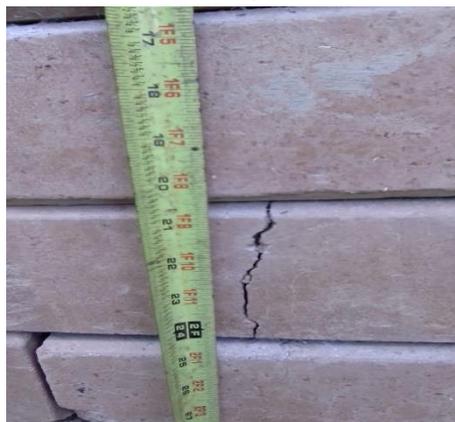
En cambio, los problemas mecánicos que se edificaron en las edificaciones fueron grietas y fisuras verticales, las cuales tienen aproximadamente la longitud del alto del bloque con ancho de 6.35 mm. Según el Cemix®, estas grietas con ese ancho son consideradas como moderadas, lo que indican que se debe hacer una reparación urgente, ya que la vivienda podrá soportar su peso, pero disminuirá su resistencia lateral (Cemix®, 2020). El blog de Arquitectura y edificación en Ingenieros Asesores, indica que si llegan hasta 3 mm a más, pueden ser una señal indicativa de que existe un problema de asentamiento grave, el cual requería una inspección por parte de expertos en ingeniería estructural. (Ingenieros Asesores, 2021)

**Figura 3.** Grietas en unas de las viviendas.

También se identificaron desprendimiento, erosión (estas pudieron ser causadas por las cargas que están sometida las edificaciones, dilatación) contracción del material que están compuesto los bloques, la mala aplicación de acabados en las paredes y la carencia de elementos estructurales como columnas y vigas.

4. En las edificaciones que se construyan, implementar elementos estructurales como columnas y vigas intermedias que ayuden a soportar las cargas de la edificación.
