# BLUEFIELDS INDIAN & CARIBBEAN UNIVERSITY

## ESCUELA DE INGENIERÍA CIVIL

*Evaluación de vulnerabilidad de las edificaciones construidas con bloques de adobe suelo-cemento comprimido en la comunidad de Rama Mainland, Bluefields, RACCS*

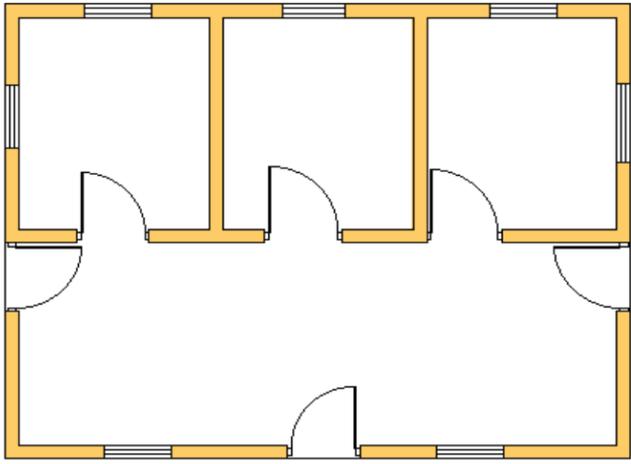
<b>1.3. Levantamiento Arquitectónico</b>

<p>Más detalles en anexos</p>																																																																																																																
<b>II. Sistema constructivo de la vivienda</b>																																																																																																																
<b>2.1. Elementos estructurales</b> Los elementos predominantes del sistema constructivo de la vivienda son: zapatas aisladas, pedestales, viga asísmica, vigas dinteles, viga corona, piso baldosa, techo. La vivienda no posee columnas estructurales ni vigas intermedias.																																																																																																																
<b>2.2. Materiales estructurales</b> <table border="1"> <tr> <td>Unidad de mampostería</td> <td>Adobe suelo-cemento comprimido</td> </tr> <tr> <td rowspan="3">Dimensiones de la unidad de mampostería</td> <td>Altura: 4" ó 10 cm</td> </tr> <tr> <td>Largo: 14" ó 36 cm</td> </tr> <tr> <td>Ancho: 7" ó 18 cm</td> </tr> <tr> <td>Mortero de pega</td> <td>Suelo sin conglomerado</td> </tr> <tr> <td>Espesor de la pega</td> <td>0.3-0.5cm</td> </tr> <tr> <td>Estructura del techo</td> <td>Madera</td> </tr> </table>		Unidad de mampostería	Adobe suelo-cemento comprimido	Dimensiones de la unidad de mampostería	Altura: 4" ó 10 cm	Largo: 14" ó 36 cm	Ancho: 7" ó 18 cm	Mortero de pega	Suelo sin conglomerado	Espesor de la pega	0.3-0.5cm	Estructura del techo	Madera

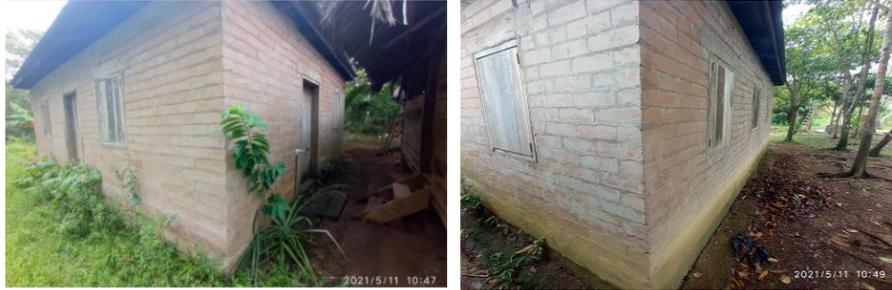
<b>2.3. Patología estructural</b> <table border="1"> <thead> <tr> <th>Tipo</th> <th>Lesion</th> <th>Causa</th> <th></th> <th></th> </tr> </thead> <tbody> <tr> <td rowspan="6">Físicas</td> <td rowspan="4">Humedades</td> <td>de obra</td> <td></td> <td></td> </tr> <tr> <td>capilar</td> <td></td> <td>X</td> </tr> <tr> <td>de filtración</td> <td></td> <td>X</td> </tr> <tr> <td>de condensación</td> <td></td> <td></td> </tr> <tr> <td>accidental</td> <td></td> <td></td> </tr> <tr> <td>Suciedad</td> <td>por depósito</td> <td></td> <td>X</td> </tr> <tr> <td></td> <td>por lavado diferencial</td> <td></td> <td></td> </tr> <tr> <td rowspan="7">Mecánicas</td> <td rowspan="2">Erosión</td> <td>atmosférica</td> <td></td> <td></td> </tr> <tr> <td></td> <td></td> <td></td> </tr> <tr> <td rowspan="2">Grietas</td> <td>por carga</td> <td></td> <td>X</td> </tr> <tr> <td>por dilatación-contracción</td> <td></td> <td>X</td> </tr> <tr> <td rowspan="2">Fisuras</td> <td>por soporte</td> <td></td> <td>X</td> </tr> <tr> <td>por acabado</td> <td></td> <td></td> </tr> <tr> <td rowspan="2">Desprendimientos</td> <td>acabado continuo</td> <td></td> <td></td> </tr> <tr> <td>acabado por elementos</td> <td></td> <td>X</td> </tr> <tr> <td rowspan="2">Erosión</td> <td>mecánica</td> <td></td> <td>X</td> </tr> <tr> <td></td> <td></td> <td></td> </tr> <tr> <td rowspan="5">Química</td> <td rowspan="3">Deformaciones</td> <td>asentamiento en cimientos</td> <td></td> <td></td> </tr> <tr> <td>desplomes</td> <td></td> <td></td> </tr> <tr> <td>pandeo de elementos vert. alabeo</td> <td></td> <td></td> </tr> <tr> <td rowspan="2">Eflorescencia</td> <td></td> <td></td> <td></td> </tr> <tr> <td></td> <td></td> <td></td> </tr> <tr> <td rowspan="3">Corrosión</td> <td>por oxidación previa</td> <td></td> <td></td> </tr> <tr> <td>aireación diferencial</td> <td></td> <td>X</td> </tr> <tr> <td>inmersión</td> <td></td> <td></td> </tr> <tr> <td rowspan="3">Organismos</td> <td>par galvánico</td> <td></td> <td></td> </tr> <tr> <td>animales</td> <td></td> <td>X</td> </tr> <tr> <td>plantas</td> <td></td> <td></td> </tr> <tr> <td rowspan="2">Erosión</td> <td>hongos</td> <td></td> <td>X</td> </tr> <tr> <td>química</td> <td></td> <td></td> </tr> </tbody> </table>		Tipo	Lesion	Causa			Físicas	Humedades	de obra			capilar		X	de filtración		X	de condensación			accidental			Suciedad	por depósito		X		por lavado diferencial			Mecánicas	Erosión	atmosférica						Grietas	por carga		X	por dilatación-contracción		X	Fisuras	por soporte		X	por acabado			Desprendimientos	acabado continuo			acabado por elementos		X	Erosión	mecánica		X				Química	Deformaciones	asentamiento en cimientos			desplomes			pandeo de elementos vert. alabeo			Eflorescencia							Corrosión	por oxidación previa			aireación diferencial		X	inmersión			Organismos	par galvánico			animales		X	plantas			Erosión	hongos		X	química

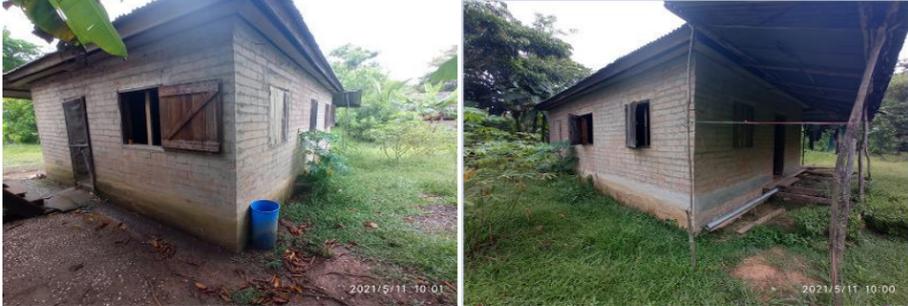
<p><b>Bluefields Indian &amp; Caribbean University</b> <b>Escuela de Ingeniería Civil</b></p>	<p><b>II. Sistema constructivo de la vivienda</b></p>	<p><b>2.4. Registro Fotográfico</b></p>																																																																							
<p>Evaluación de Vulnerabilidad de las viviendas construidas con Adobe suelo cemento comprimido <b>FICHA DE CARACTERIZACIÓN</b></p> <p><b>I. Identificación de la vivienda</b></p>	<p><b>2.1. Elementos estructurales</b></p> <p>Los elementos predominantes del sistema constructivo de la vivienda son: zapatas aisladas, pedestales, viga asísmica, vigas dinteles, viga corona, piso baldosa, techo. La vivienda no posee columnas estructurales ni vigas intermedias.</p>

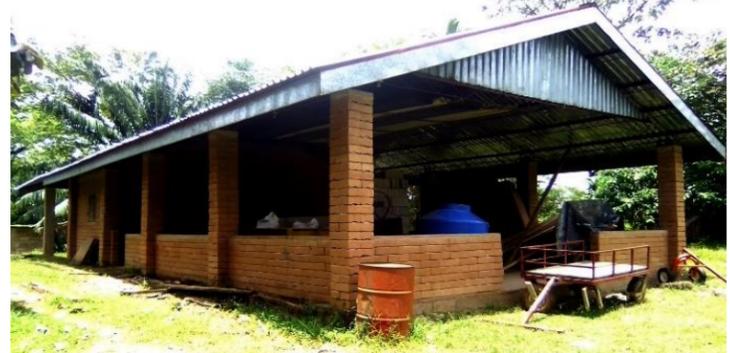
<p><b>Bluefields Indian &amp; Caribbean University</b> <b>Escuela de Ingeniería Civil</b></p>	<p><b>II. Sistema constructivo de la vivienda</b></p>	<p><b>2.4. Registro Fotográfico</b></p>																																																																																			
<p>Evaluación de Vulnerabilidad de las viviendas construidas con Adobe suelo cemento comprimido FICHA DE CARACTERIZACIÓN</p> <p><b>I. Identificación de la vivienda</b></p>	<p><b>2.1. Elementos estructurales</b></p> <p>Los elementos predominantes del sistema constructivo de la vivienda son: zapatas aisladas, pedestales, viga asísmica, vigas dinteles, viga corona, piso baldosa, techo. Aunque posee columnas, estas no son estructurales sino unas estibas del mismo bloque de suelo cemento comprimido a excepción de las dos columnas de la parte posterior de la edificación, que son de concreto armado.</p>

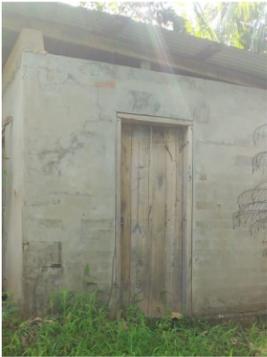
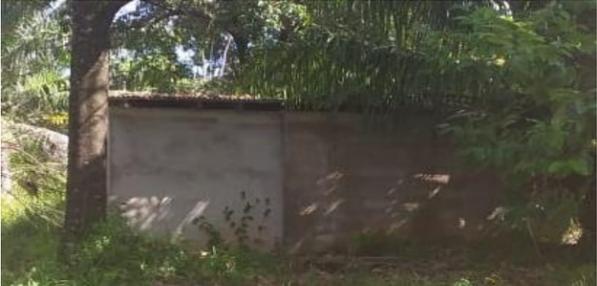
<p><b>Bluefields Indian &amp; Caribbean University</b> <b>Escuela de Ingeniería Civil</b></p>	<p><b>II. Sistema constructivo de la vivienda</b></p>	<p><b>2.4. Registro Fotográfico</b></p>																																																																											
<p>Evaluación de Vulnerabilidad de las viviendas construidas con Adobe suelo cemento comprimido FICHA DE CARACTERIZACIÓN</p> <p><b>I. Identificación de la vivienda</b></p>	<p><b>2.1. Elementos estructurales</b></p> <p>Los elementos predominantes del sistema constructivo de la vivienda son: zapatas aisladas, pedestales, viga asísmica, vigas dinteles, viga corona, piso baldosa, techo. La vivienda no posee columnas estructurales.</p>

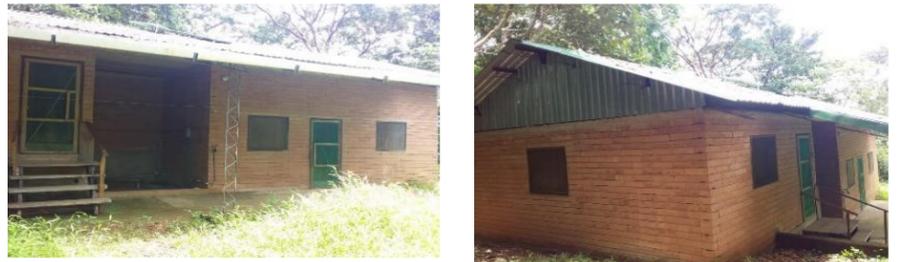
<p><b>Bluefields Indian &amp; Caribbean University</b> <b>Escuela de Ingeniería Civil</b></p>	<p><b>II. Sistema constructivo de la vivienda</b></p>	<p><b>2.4. Registro Fotográfico</b></p>																																																																																														
<p>Evaluación de Vulnerabilidad de las viviendas construidas con Adobe suelo cemento comprimido FICHA DE CARACTERIZACIÓN</p> <p><b>I. Identificación de la vivienda</b></p>	<p><b>2.1. Elementos estructurales</b></p> <p>Los elementos predominantes del sistema constructivo de la vivienda son: zapatas aisladas, pedestales, viga asísmica, vigas dinteles, viga corona, piso baldosa, techo. La vivienda no posee columnas estructurales ni vigas intermedias.</p>

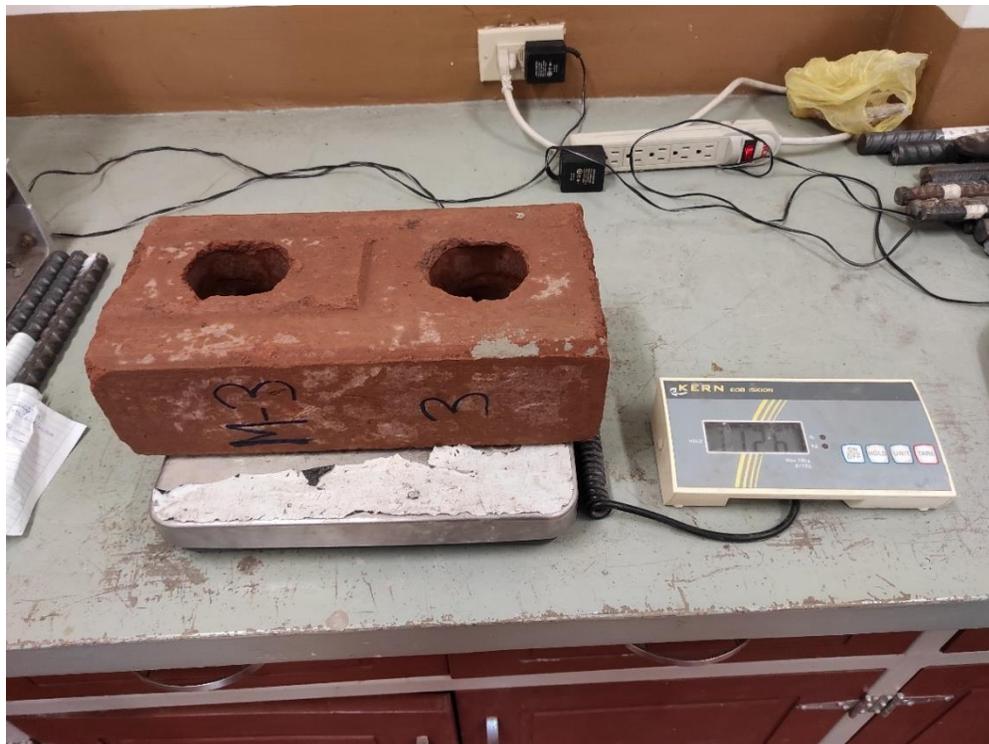
**Figura 38** Medición de la masa del Adobe

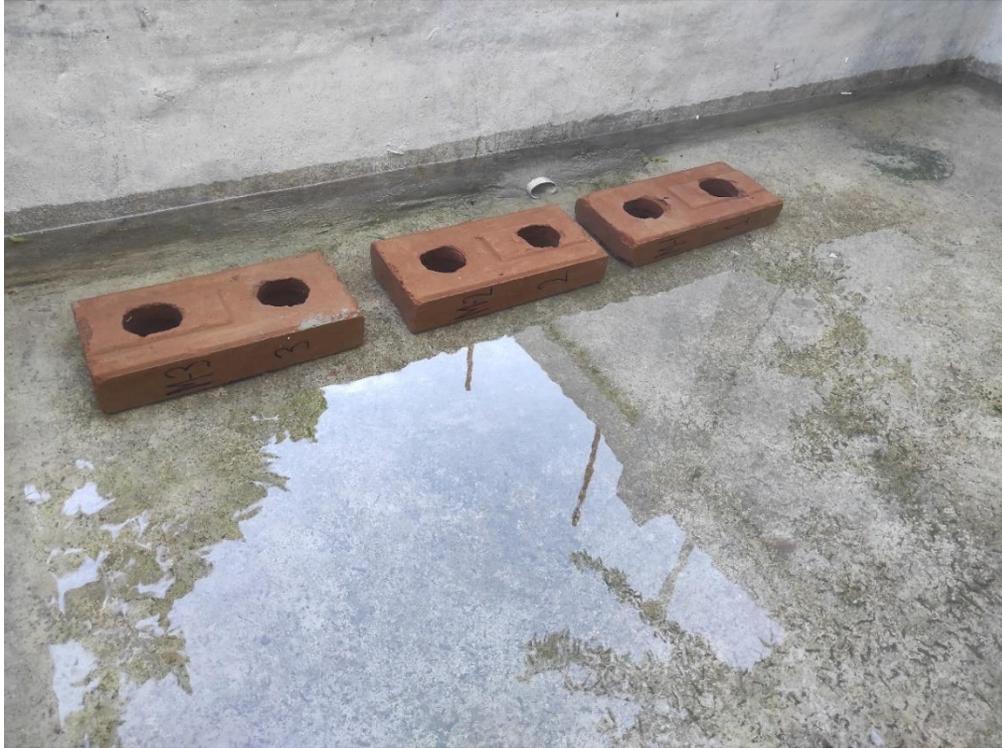
**Figura 39** *Sumersión de los Adobes*

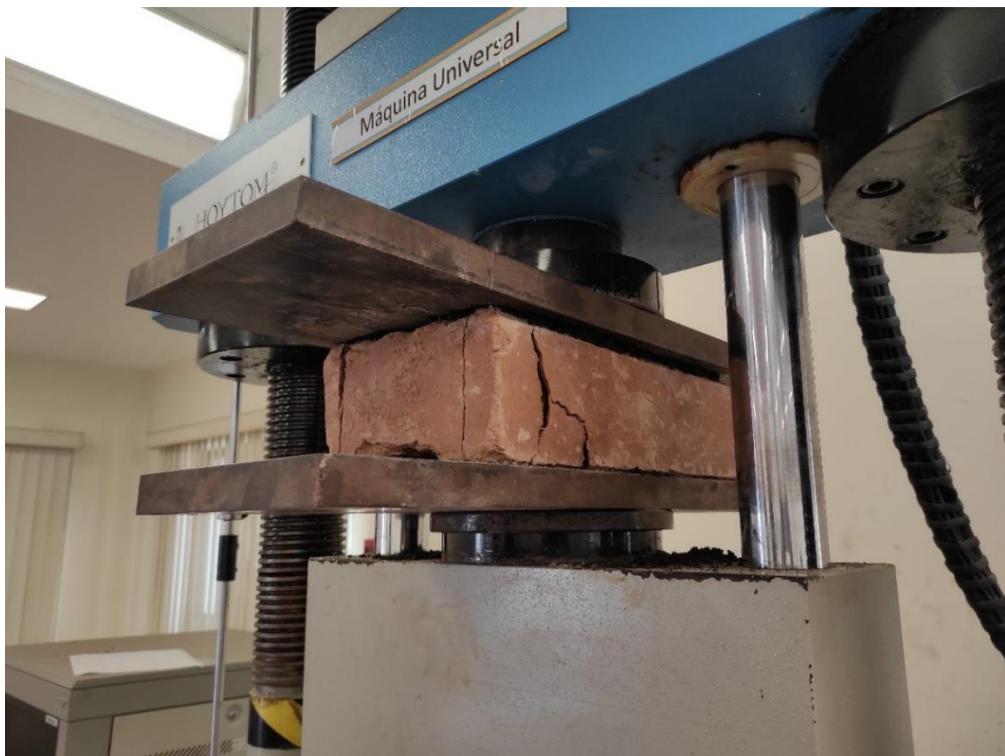
**Figura 40** *Adobe sometido a compresión con máquina universal*

Seguidamente se colocaron en la máquina universal confinándolo con una placa metálica, esto se realizó porque el pistón hidráulico es menor que el área bruta del espécimen, se le ejercerá la presión necesaria hasta que el bloque llegue al punto de agrietamiento o que se reviente.

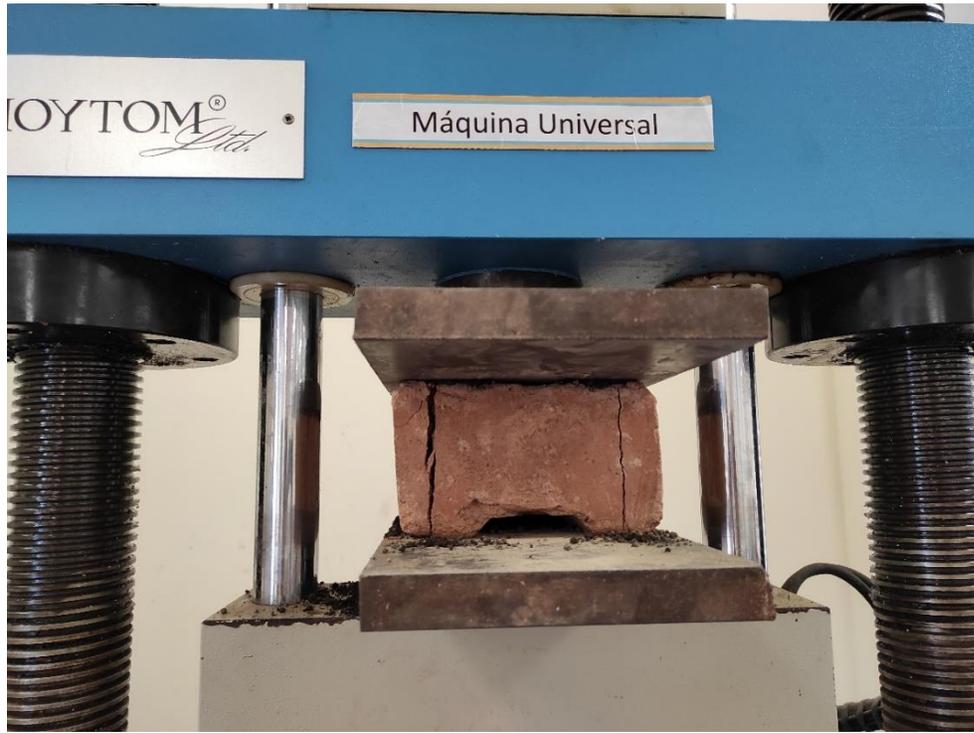
Figura 41 Ruptura de adobe con máquina universal

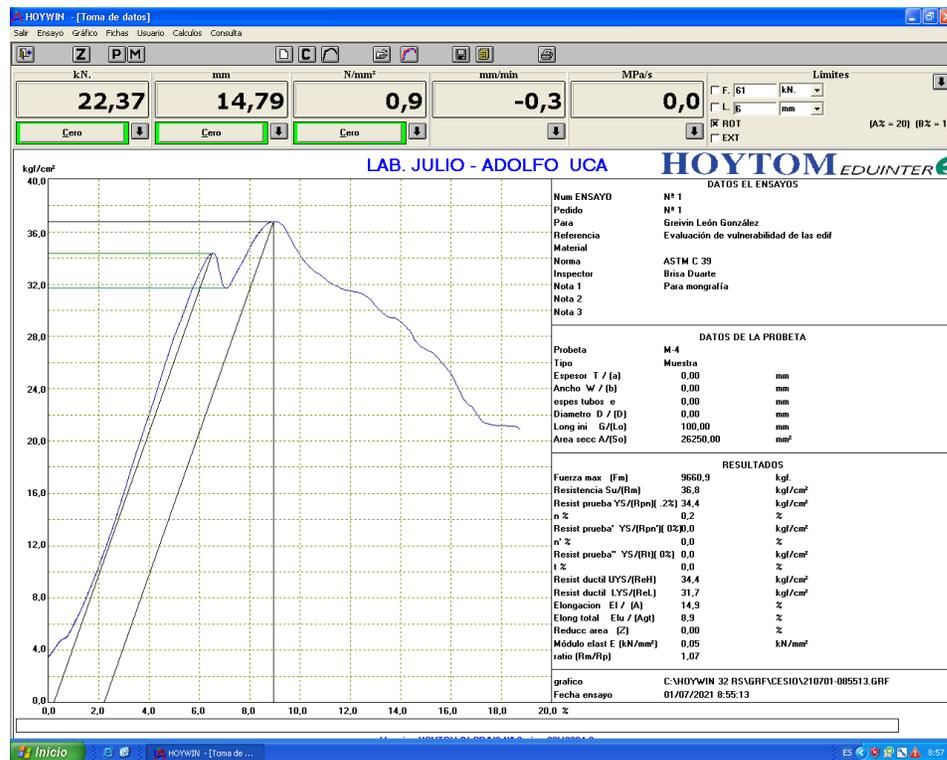
Figura 42 Gráfica de resistencia de la Muestra 1 de Adobe

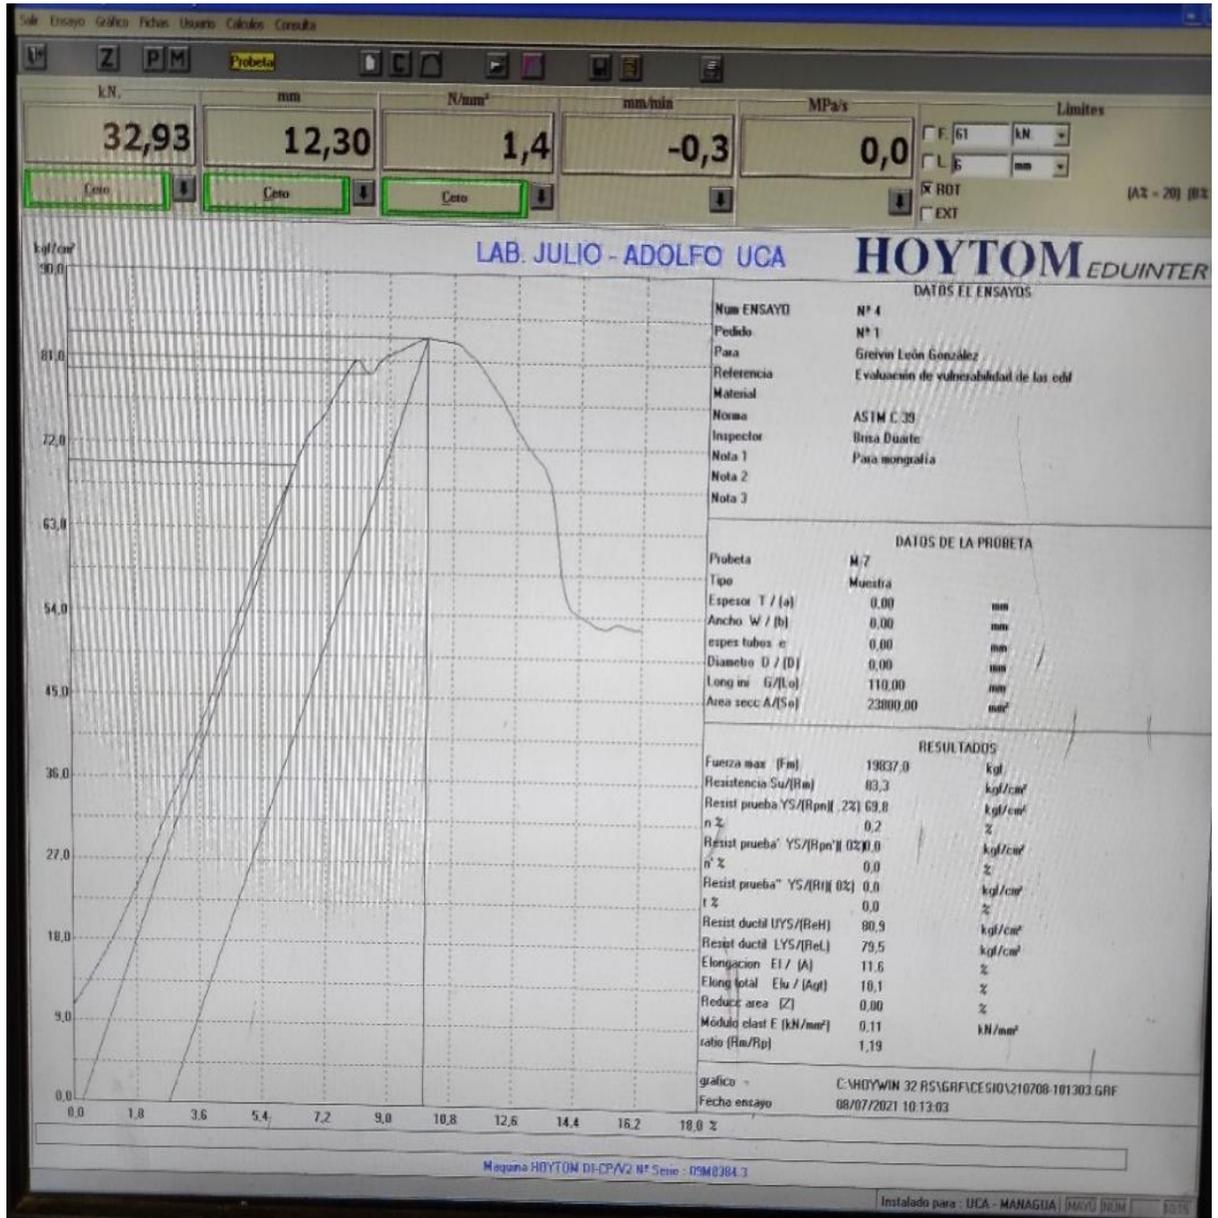
Figura 43 Gráfica de resistencia de la Muestra 2 de Adobe

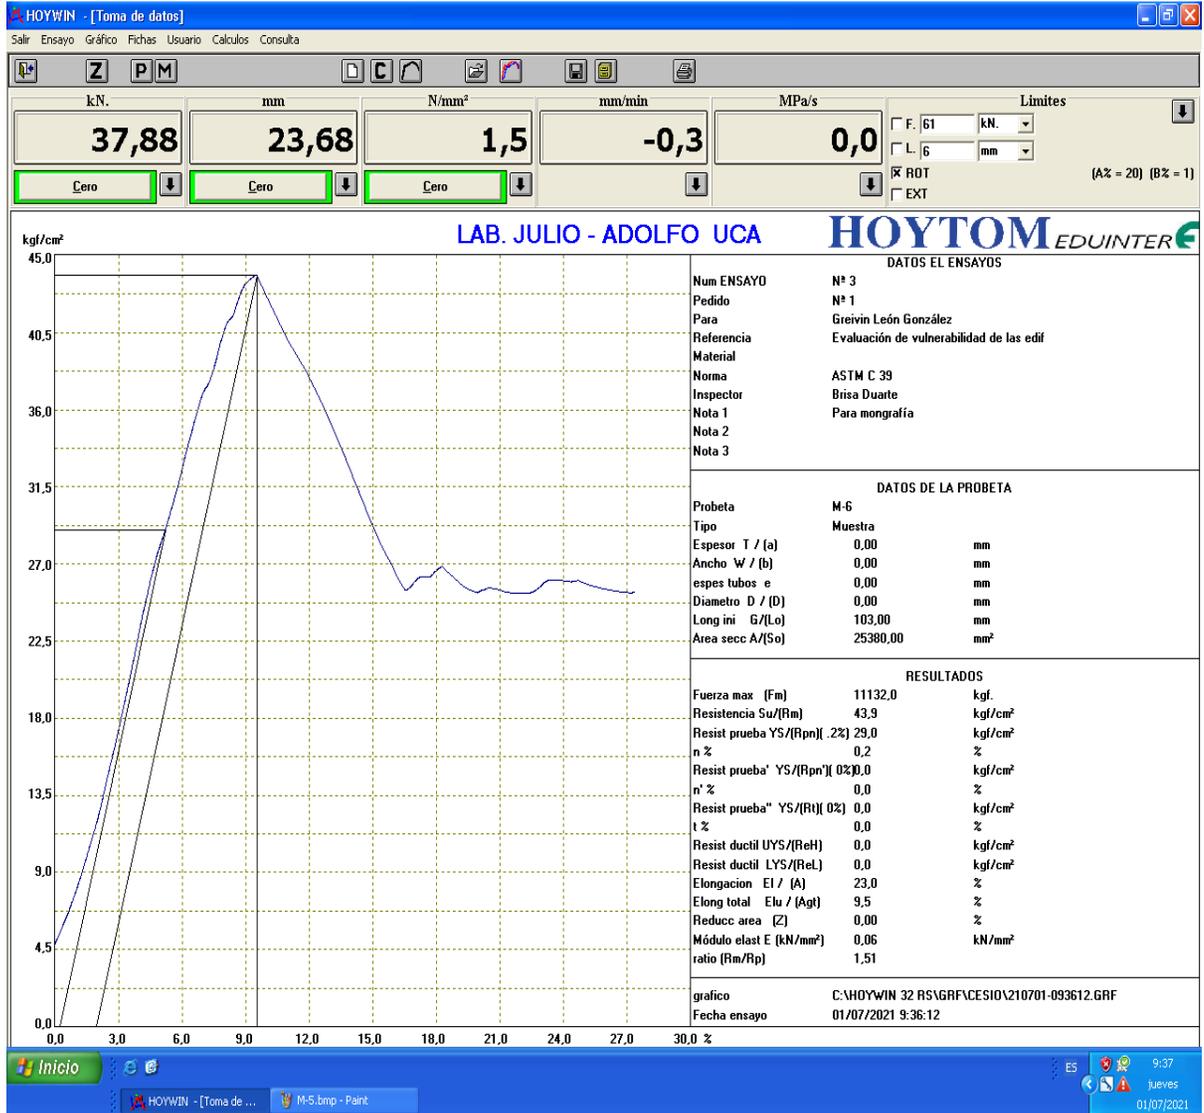
Figura 44 Gráfica de resistencia de la Muestra 3 de Adobe
