## **DIRECCIÓN ACADÉMICA**

#### **Monografía para optar al título de Ingeniero Civil**

**Evaluación técnica del sistema séptico existente y diseño de una alternativa de mejora para el internado de Bluefields Indian & Caribbean University (BICU)**

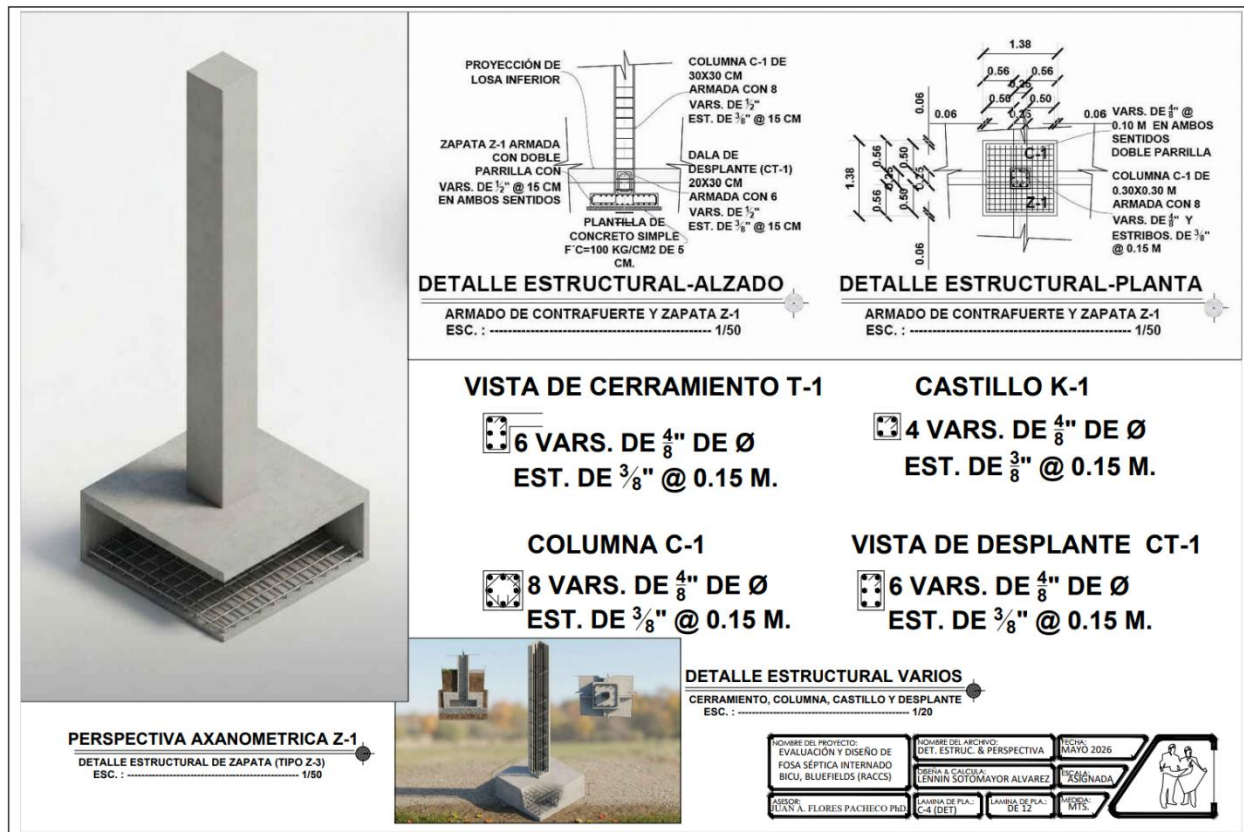
Figura 9. Detalles estructurales de zapata Z-1, columna C-1, castillo K-1, cerramiento T-1 y desplante CT-1 del sistema séptico propuesto para el internado de BICU.

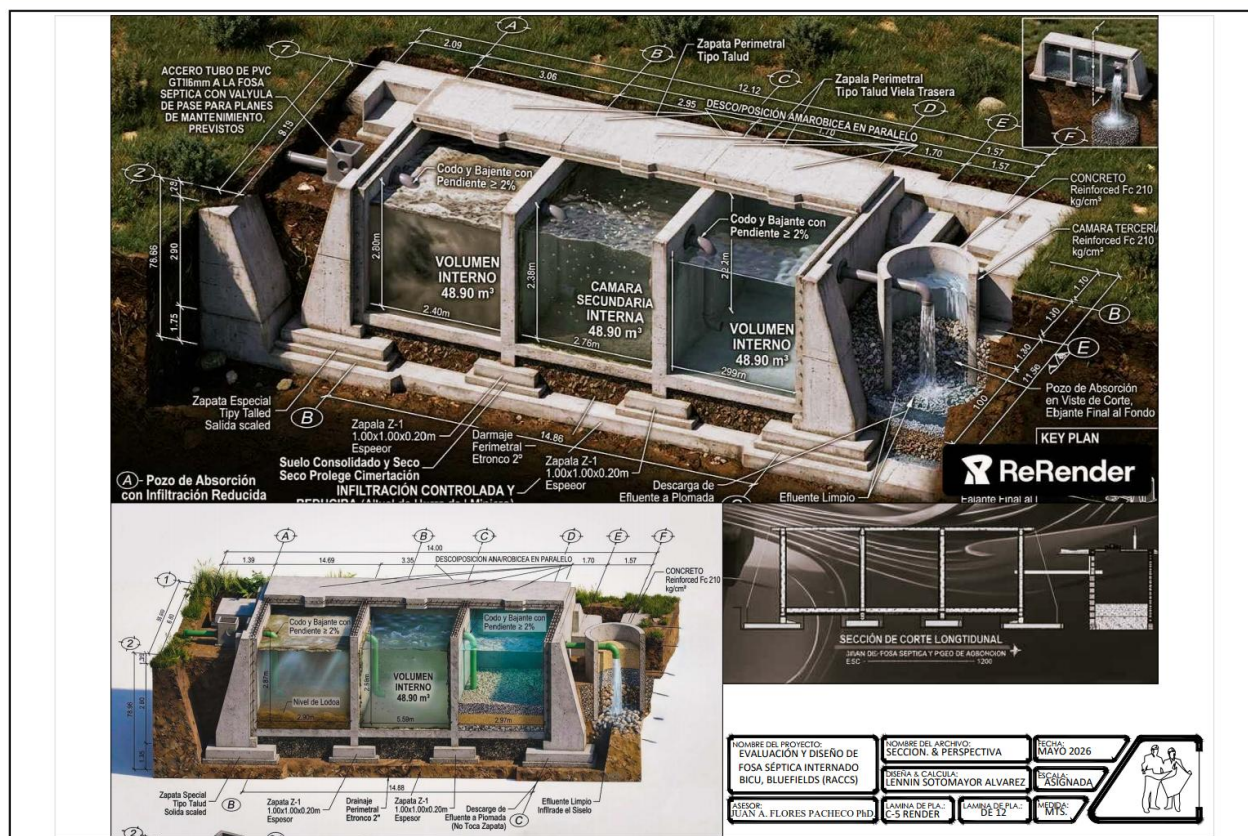
**Figura 10.** Perspectiva renderizada y sección longitudinal del sistema séptico propuesto en concreto reforzado para el internado de BICU.

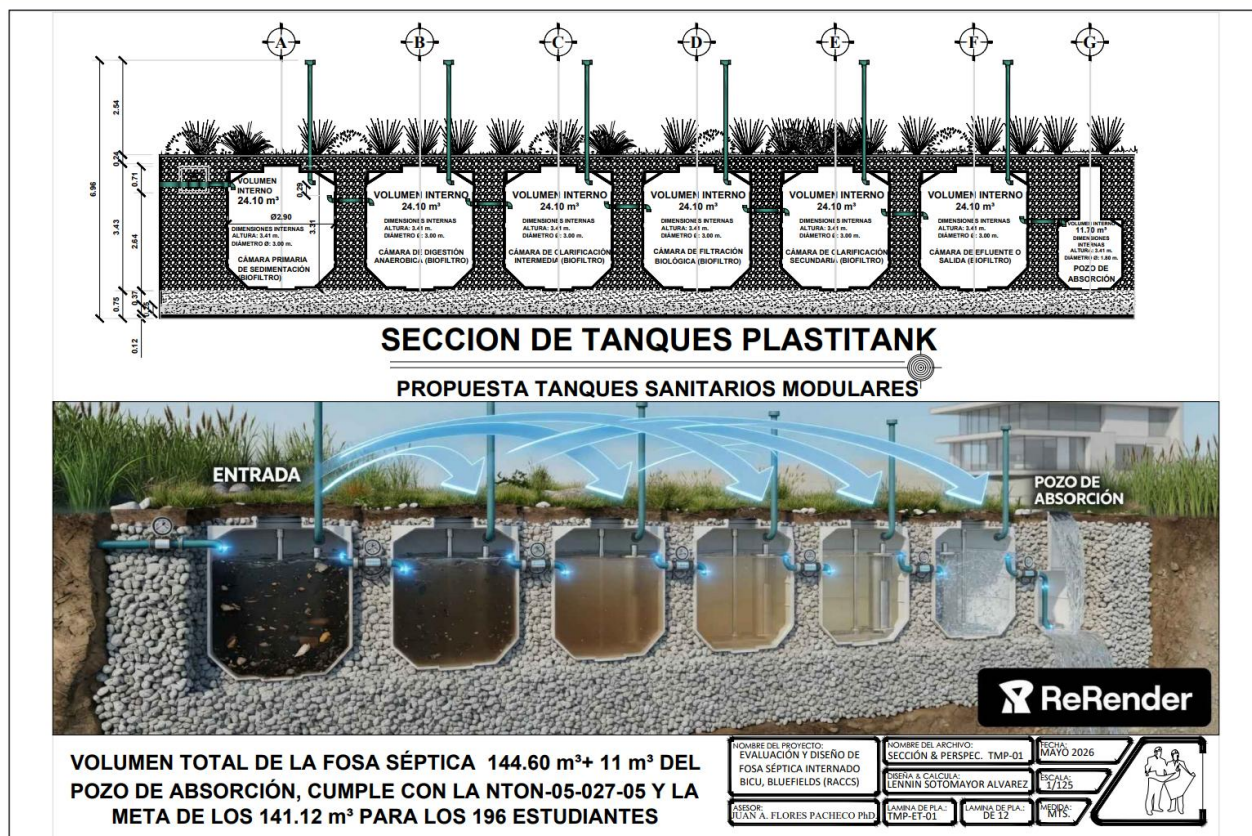
**Figura 14.** Sección longitudinal y visualización funcional de la alternativa modular Plastitank para el sistema séptico del internado de BICU, Bluefields.

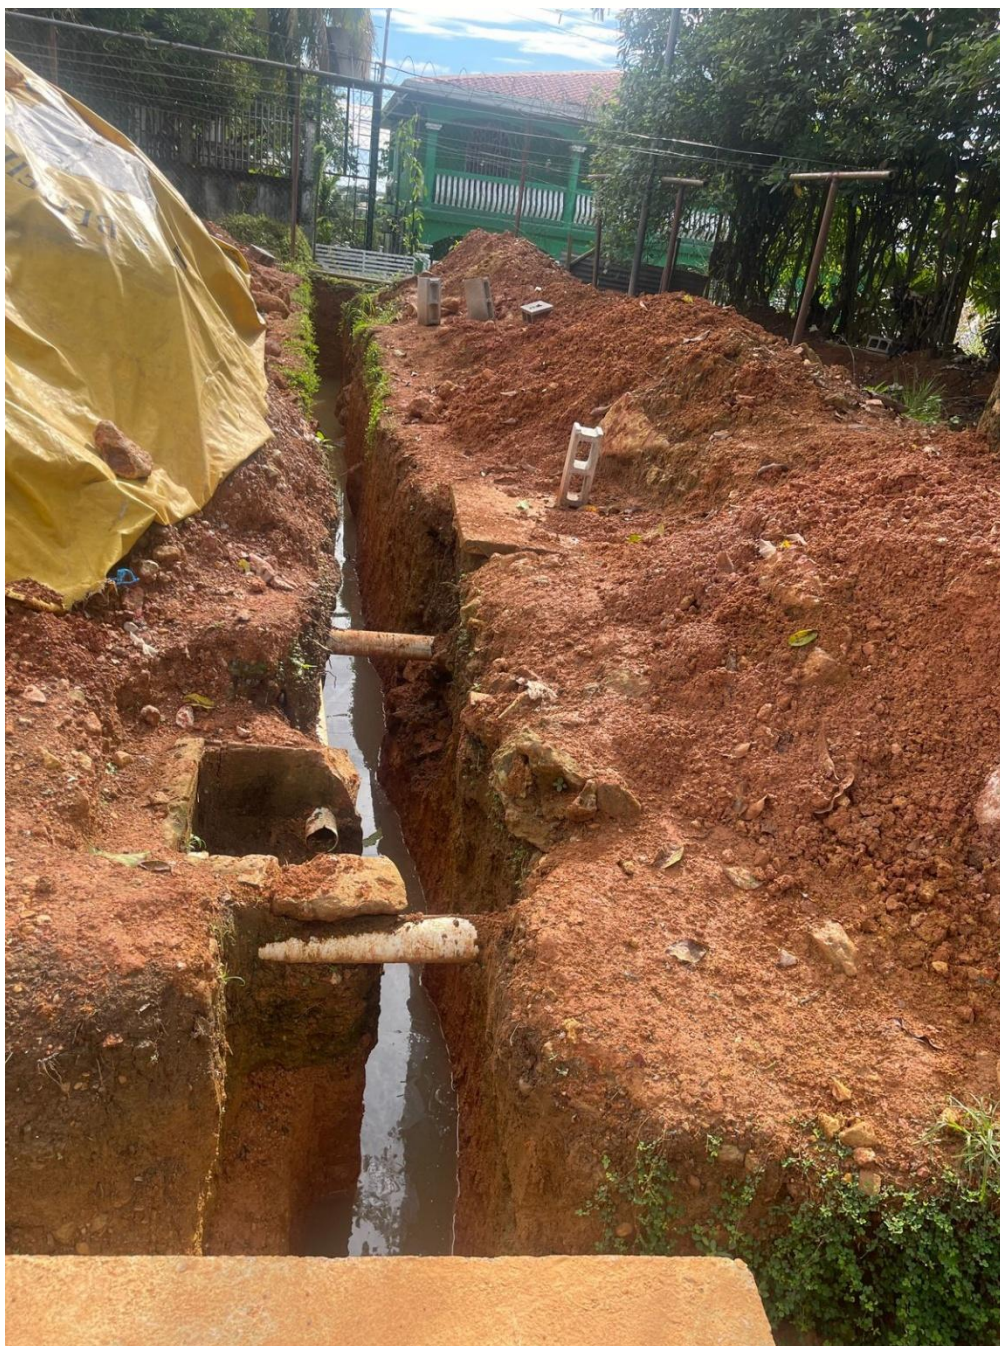
**Figura 16.** Funcionamiento de la fosa séptica del internado de BICU como caja de registro y descarga de efluentes hacia el exterior del sistema.

La imagen evidencia que la estructura identificada como fosa séptica presenta un comportamiento hidráulico similar al de una caja de registro, ya que permite el paso directo del efluente sin un proceso efectivo de sedimentación y tratamiento. Asimismo, se observa que la salida de los lodos y aguas residuales se encuentra orientada hacia el exterior del sistema, con dirección hacia la vía pública, lo que representa un potencial riesgo sanitario y ambiental.

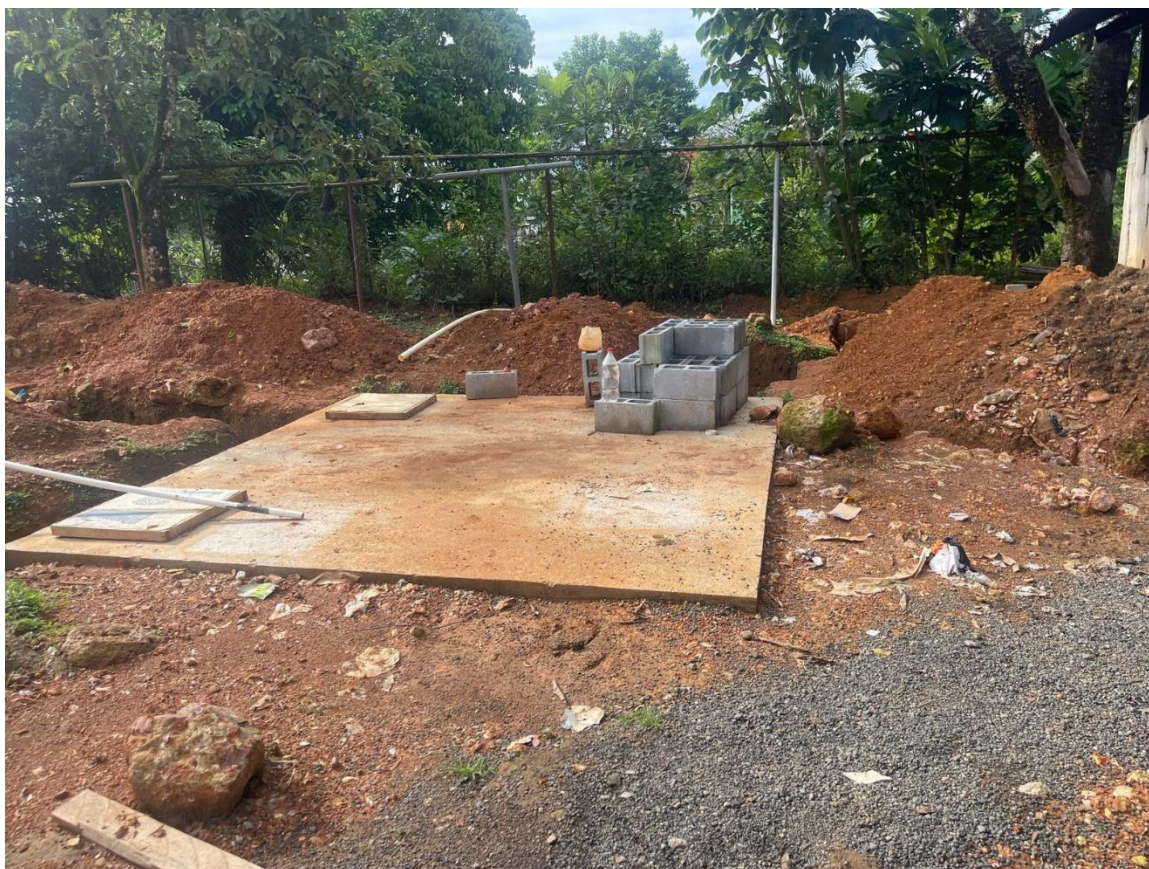
**Figura 17.** Losa de base y área de implantación para la construcción del nuevo sistema de fosa séptica en el internado de BICU.

La imagen muestra la losa de base de concreto construida como plataforma estructural para la instalación del nuevo sistema séptico. Se observa el área preparada para el emplazamiento de la estructura, así como materiales de mampostería destinados a la conformación de los compartimientos internos del tanque séptico. La losa funciona como elemento de reparto de cargas y mejora de apoyo sobre el terreno natural, contribuyendo a la estabilidad del sistema en un contexto de suelos saturables y presencia de nivel freático somero característicos del área.

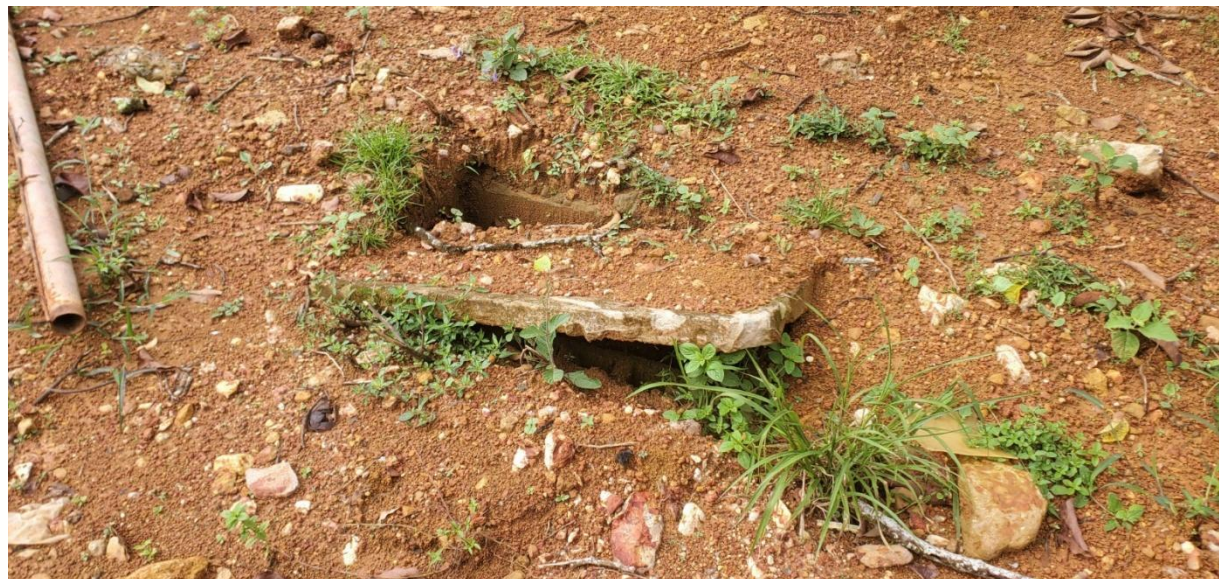
**Figura 18.** Evidencia del punto de descarga del sistema séptico existente hacia el exterior del área del internado de BICU.

La imagen evidencia el punto de salida del sistema séptico existente, donde se observa una abertura en el terreno asociada a la evacuación del efluente hacia el exterior del área del internado de BICU. Esta condición constituye un hallazgo técnico relevante, ya que sugiere que el sistema no cuenta con una disposición final controlada ni con una estructura complementaria adecuada para el tratamiento o infiltración segura de las aguas residuales. La presencia de esta descarga expuesta indica una posible pérdida de funcionalidad del sistema séptico como unidad sanitaria cerrada, debido a que el efluente podría estar siendo conducido directamente al entorno inmediato sin control hidráulico, sin barreras de protección y sin mecanismos visibles de tratamiento posterior. Esta situación incrementa el riesgo de contaminación del suelo, generación de malos olores, proliferación de vectores y exposición sanitaria de las personas que transitan o permanecen en las áreas cercanas.

Por tanto, la evidencia fotográfica justifica la necesidad de evaluar técnicamente el sistema existente, verificar su capacidad real de tratamiento, identificar el recorrido del efluente y proponer una alternativa de mejora que garantice confinamiento, impermeabilización, conducción segura y disposición final conforme a criterios de saneamiento ambiental y normativa aplicable. En este sentido, la imagen no solo documenta una deficiencia física del sistema, sino que respalda la pertinencia sanitaria, ambiental e institucional de la investigación.

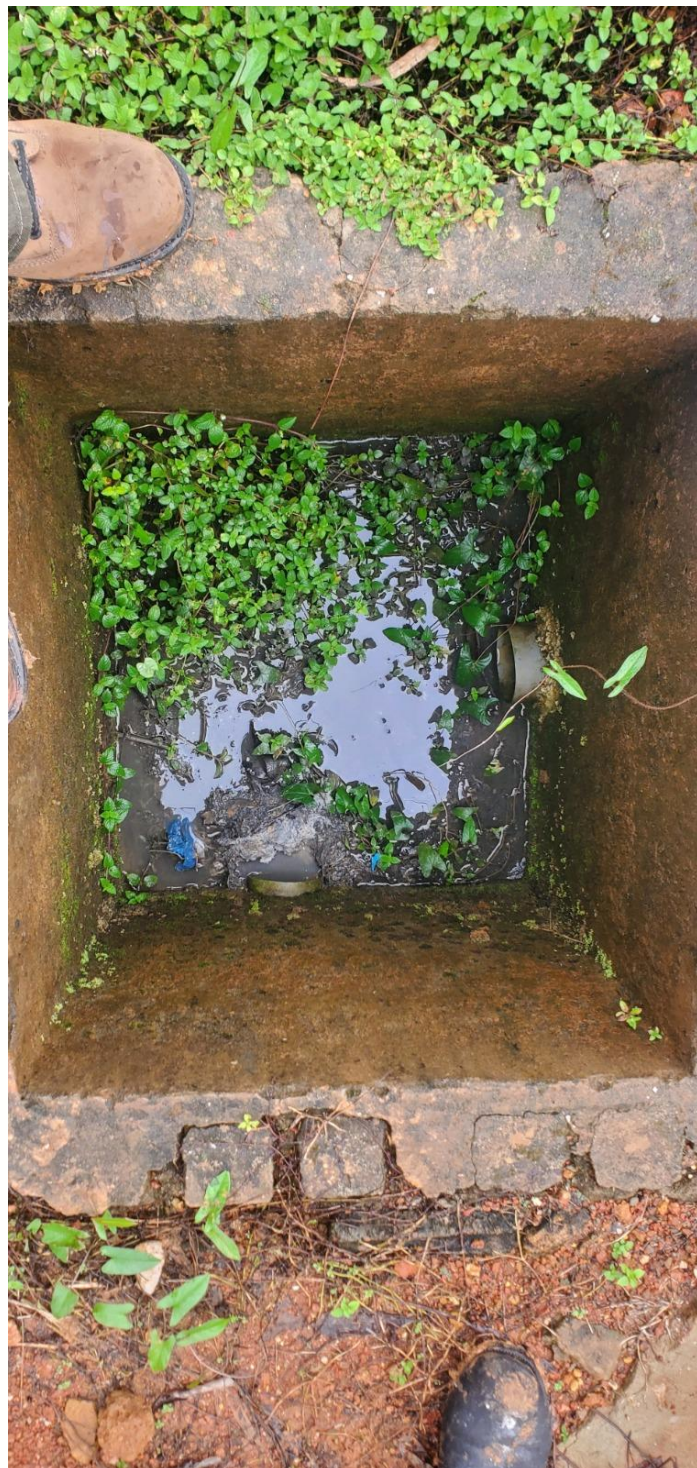
**Figura 19.** Caja de registro asociada al sistema séptico existente del internado de BICU con acumulación de efluentes y vegetación interna.

La imagen muestra una caja de registro perteneciente al sistema sanitario existente del internado de BICU. Se observa la presencia de agua residual estancada, sedimentos y vegetación en el interior de la estructura, lo cual evidencia condiciones de baja circulación hidráulica y falta de mantenimiento. Esta situación sugiere un funcionamiento inadecuado del sistema de conducción y tratamiento de aguas residuales, con potencial riesgo de obstrucciones, infiltraciones y deterioro de la infraestructura sanitaria.

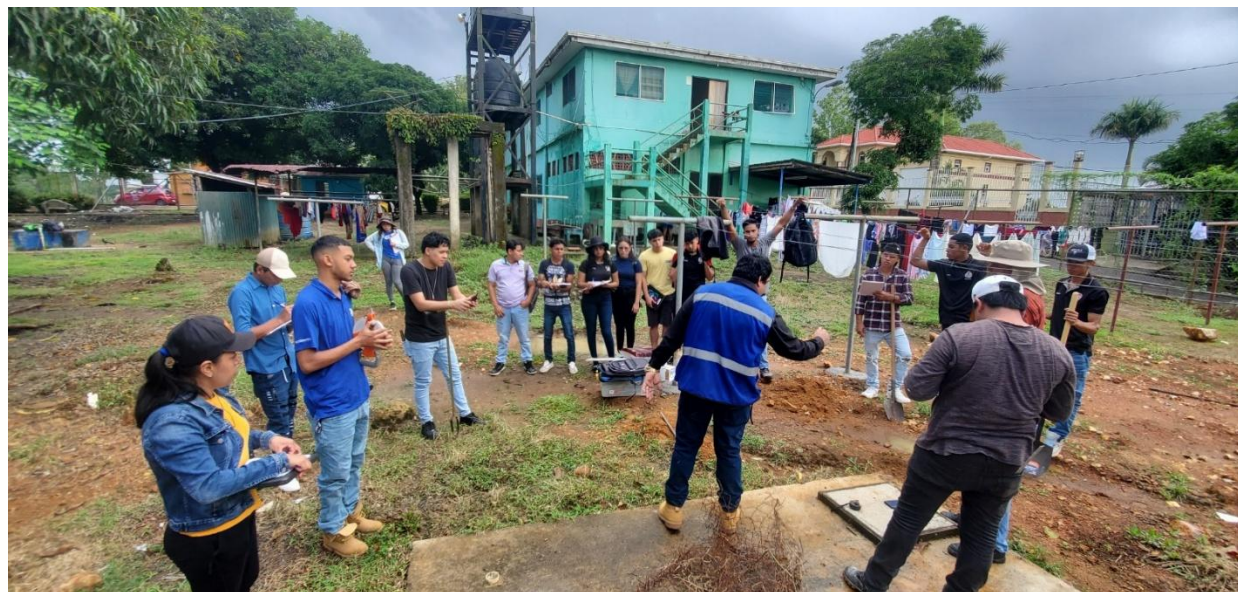
**Figura 20.** Actividad de visita técnica y verificación en campo del sistema séptico del internado de BICU con estudiantes de la asignatura de Hidrología.

La imagen muestra el desarrollo de la visita de campo realizada en el internado de Bluefields Indian & Caribbean University (BICU), durante la cual se efectuó la inspección del sistema séptico existente, la verificación de sus condiciones operativas y la toma de datos para el análisis del volumen y estado del sistema. La actividad fue realizada con estudiantes de la asignatura de Hidrología, como parte de las prácticas académicas del segundo semestre de 2025 orientadas al levantamiento de información técnica en campo.

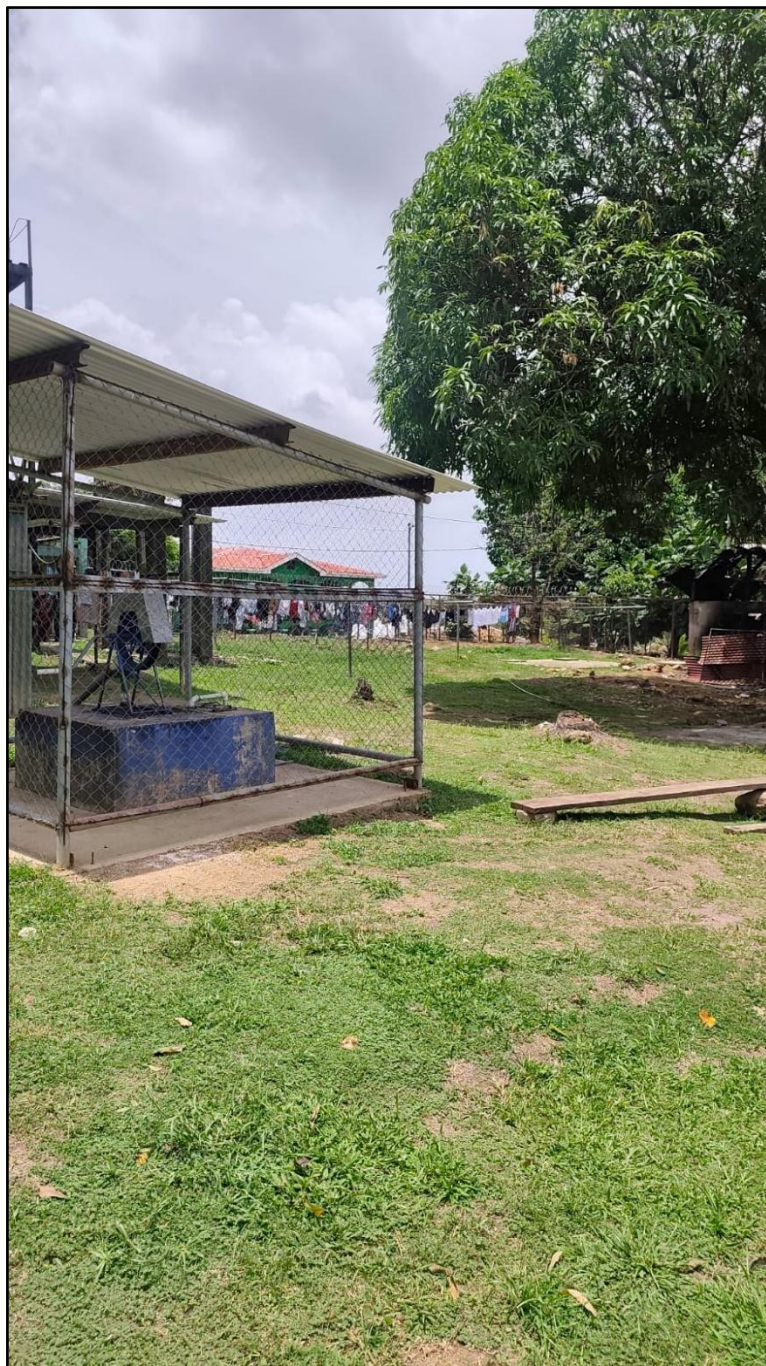
**Figura 21.** Ubicación del pozo de abastecimiento respecto al sistema séptico existente del internado de BICU.

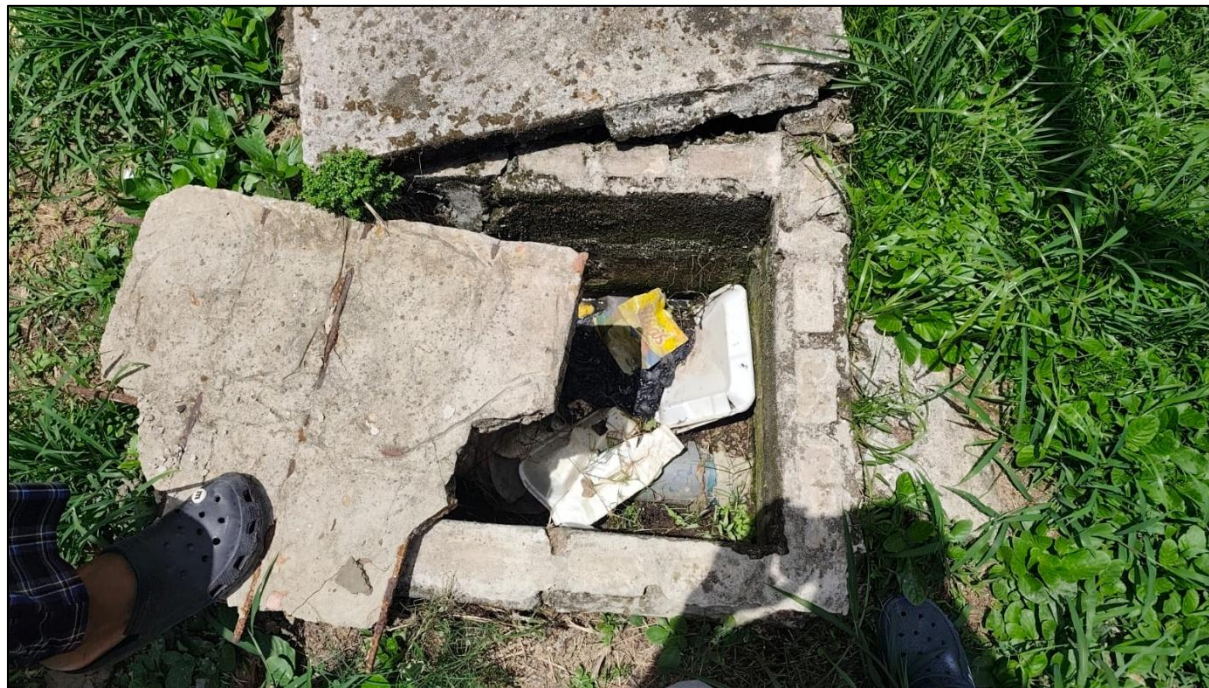
**Figura 22.** Estado físico previo mantenimiento de una caja de registro asociada al sistema séptico existente del internado de BICU.

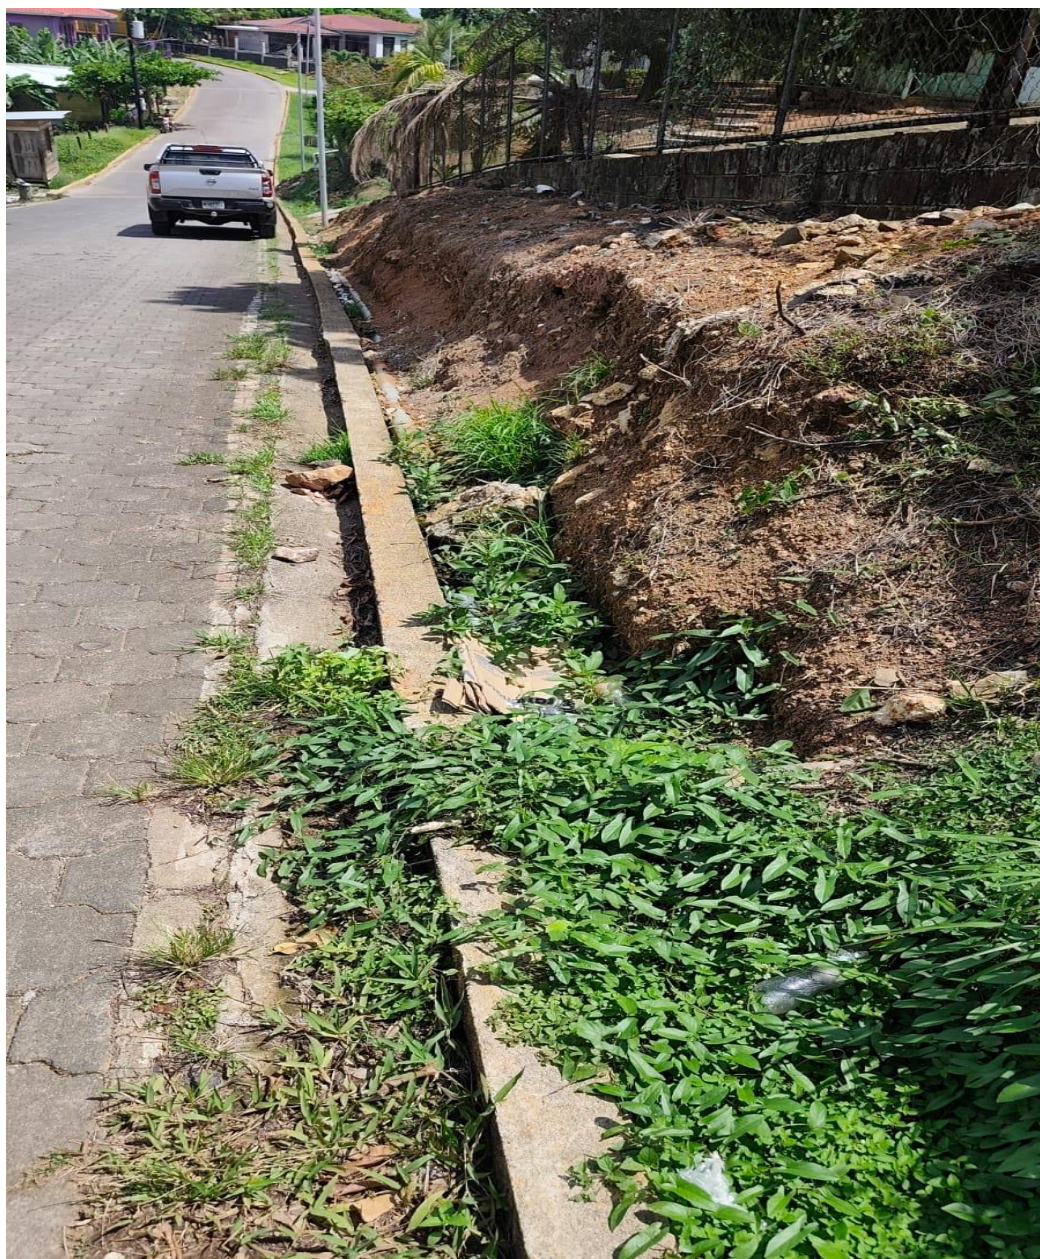
**Figura 23.** Punto de descarga del efluente hacia el drenaje pluvial exterior del internado de BICU.
